東北大学自営光ファイバーの経年劣化調査

Aging Investigation on Optical Fibers Owned by Tohoku University

概要

東北大学では、各キャンパス間、並びに建物間において自営の光ファイバーを敷設しネットワークを構成している。本稿では、敷設から 20 年が経過し途中東日本大震災をも経験した光ファイバーの劣化状況の調査を行ったので、その結果について報告する。

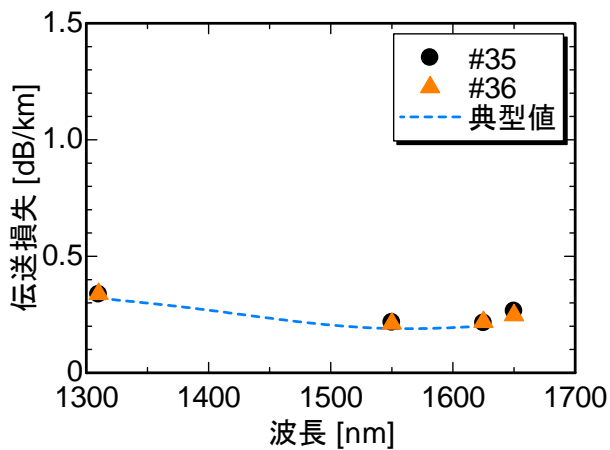
図2 伝送損失 (川内～片平)

川内キャンパスと片平キャンパス間の光ケーブルの芯線の内、#35 と#36 を調べた結果、図2に示す通り伝送損失がほぼ新品状態の光ファイバーの典型値に一致する結果が得られた。このことから、芯線の劣化はないものと推定できる。

また、図2, 4に示した伝送損失は典型値に近い値であり、長波長ほど損失が増加するというマイクロバンドロスの特徴は確認されなかった。したがって、この接着部の気泡は光ファイバーの損失には影響を与えていないと思われる。

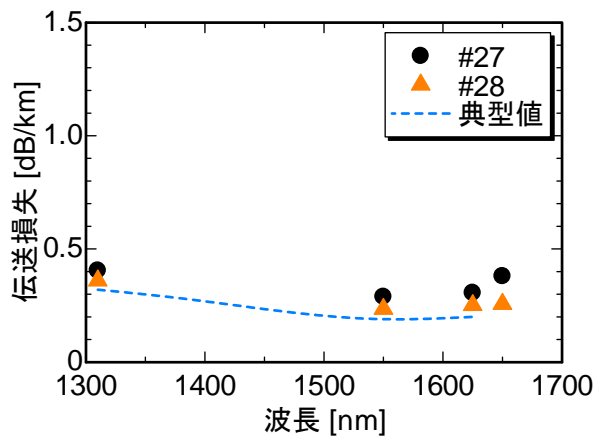
図4 伝送損失 (川内～星陵)

川内キャンパスと星陵キャンパス間の光ケーブルの芯線の内、#27 と #28 を調べた結果、共に川内側から 1km のところで、比較的大きな損失 (図 3) が発生しているが、これは 1995 年に敷設した光ファイバーと 2009 年に敷設した光ファイバーの相互の接続点による損失と思われる。また図 4 で示す通り #28 の芯線は伝送損失がほぼ新品状態の光ファイバーの典型値に一致する結果が得られており、距離あたりの伝送損失はほぼ典型値に一致する結果が得られたことから、芯線の劣化はないものと推定できる。

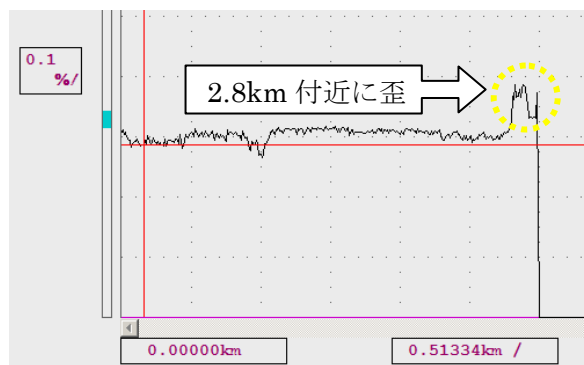
図5 #27 の歪み特性

川内～星陵間の #27、#28 のいずれも川内から 2.8km 付近に歪を確認した (図 5, 図 6)。この歪は曲げ等の影響ではなく、製造時期の異なる芯線同士を接続していることから生じたブリルアン周波数シフトの変化によって生じたものであり、芯線自体は問題ないと思われる。

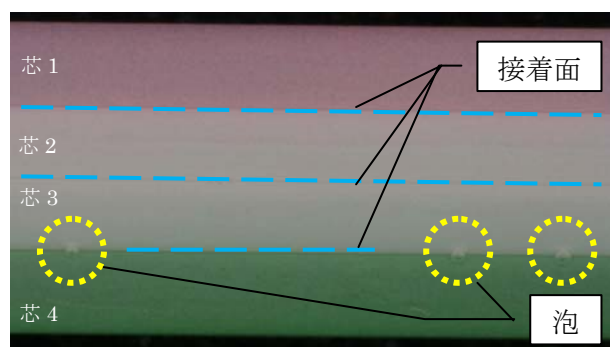
写真3 芯線観察写真

1995年に敷設し、その後拡充のため2002年に新しい光ファイバーと交換のため撤去されたケーブルを使用して調査を行った。デジタルマイクロスコープでの観察結果では、いずれのテープ芯線も接着部に気泡が見つかった(写真3)。この気泡は接着剤部分にのみに見られることからテープ心線接着時に混入(発生)したものと推測され、気泡自体は光ファイバーの被覆の外側に存在しているので問題ないと思われる。
